Protéger un
patrimoine
remarquable
dans le cadre
d'un chantier

Les jardins Mallet-Stevens

Un projet qui intègre les arbres existants

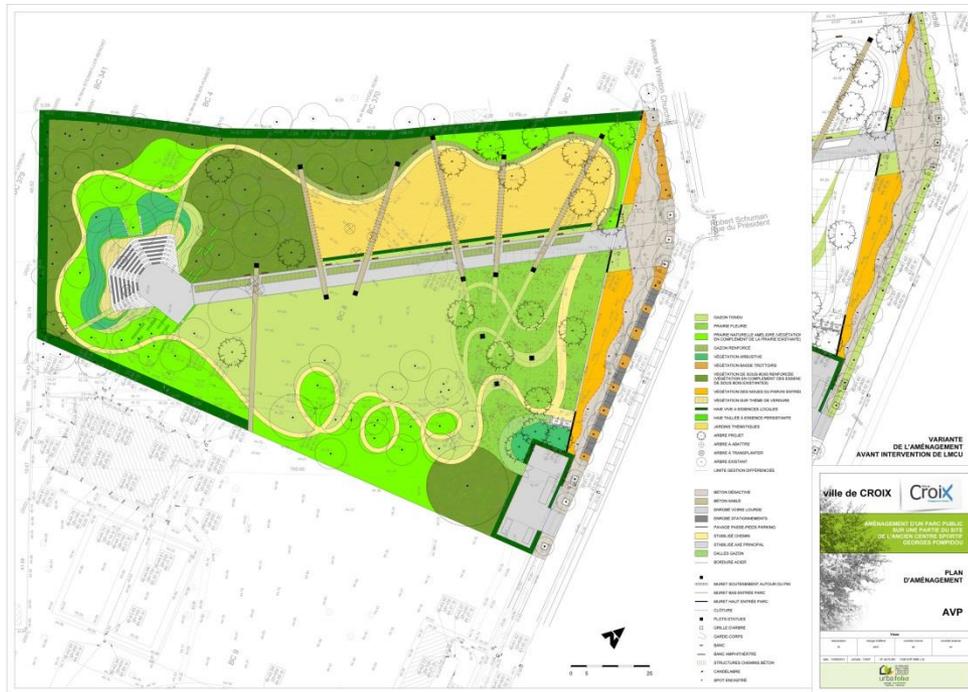
PLAN DE PROTECTION DU PATRIMOINE ARBORE DU PARC DE BEAUMONT										
PARC DE BEAUMONT										
AD/GB 20/04/2011										
ABA TRACE	numero	essence	Remarquables	Arbres d'avenir	Faible valeur patrimoniale	Transplantables	à déprécier en ZS (Zone Boisée)	observations expert	diamètre	hauteur
	1	Acer pseudoplatanus							80	22
	2	Acer pseudoplatanus							50	20
	3	Betula verrucosa							45	22
	4	Fraxinus excelsior						développement de rejets sur support infecté	70	26
	5	Acer pseudoplatanus							50	20
	6	Fraxinus excelsior						développement de rejets sur support infecté	70	26
	7	Tilia tomentosa							70	26
	8	Fraxinus excelsior						développement de rejets sur support infecté	50	18
	9	Tilia cordata						développement de rejets sur support infecté	60	20
	10	Fraxinus excelsior							55	20
	11	Fagus sylvatica							110	26
	12	Fraxinus excelsior						développement de rejets sur support infecté	60	20
	13	Fraxinus excelsior						développement de rejets sur support infecté	60	20

14	Acer pseudoplatanus							70	20
	31	Pterocarya frainifolia					20		110	12
	32	Betula verrucosa				10			40	18
	33	Betula verrucosa				10			40	15
	34	Betula verrucosa				10			30	14
	35	Salix babylonica					14		85	22
	36	Quercus robur							8	7
	37	Platanus x acerifolia					20		140	22
	38	Acer pseudoplatanus					10		40	14
	40	Populus nigra Italica						sujet dominé par platane voisin	60	24
	41	Populus nigra Italica							60	24
	42	Salix babylonica							60	14
	44	Acer platanoides							35	12
	45	Tilia cordata							15	6
	48	Metasequoia glyptostroboides						supprimer les liens, les tailles de formation futures doivent se limiter à maintenir une flèche droite et le passage sous le houppier	12	8
	50	Pinus nigra Austriaca							75	30
	51	Pinus sylvestris							40	16
	52	Pinus nigra Austriaca							55	23
	53	Pinus sylvestris						surveiller l'évolution de la cavité couverte 42m	40	15
	54	Pinus nigra Austriaca							50	18

55	Pinus nigra Austriaca							55	22
	56	Pinus nigra Austriaca							70	22
	57	Prunus sp						surveiller l'évolution de l'affaiblissement	55	10
	58	Fraxinus excelsior							70	20
	61	Fraxinus excelsior							55	18
	62	Fraxinus excelsior							60	22
	63	Fraxinus excelsior						d'après l'analyse au tomographe, cet arbre ne présente pas de fissure interne remettant en cause son avenir l'anomalie observée semble se limiter à un dysfonctionnement de l'écorce: se reporter fiche tomographe	70	20
	64	Acer pseudoplatanus							65	22
	65	Fraxinus excelsior						surveiller l'évolution du dépérissement	65	22
	66	Fraxinus excelsior						surveiller l'évolution du dépérissement	65	22
	67	Acer pseudoplatanus						sujet dominé	35	12
	68	Fraxinus excelsior						surveiller l'évolution du dépérissement	65	25
	69	Amelanchier alnifolia							80	34
	71	Carpinus betulus							35	20
	72	Quercus robur						Les tailles de formation futures doivent se limiter à maintenir une flèche droite et le passage sous le houppier. L'arbre est en état de stress hydrique. Le sol est fortement fissuré sur la cuvette de plantation. Des trous de petit rongeurs au niveau de la galette racinaire sont visibles.	7	7

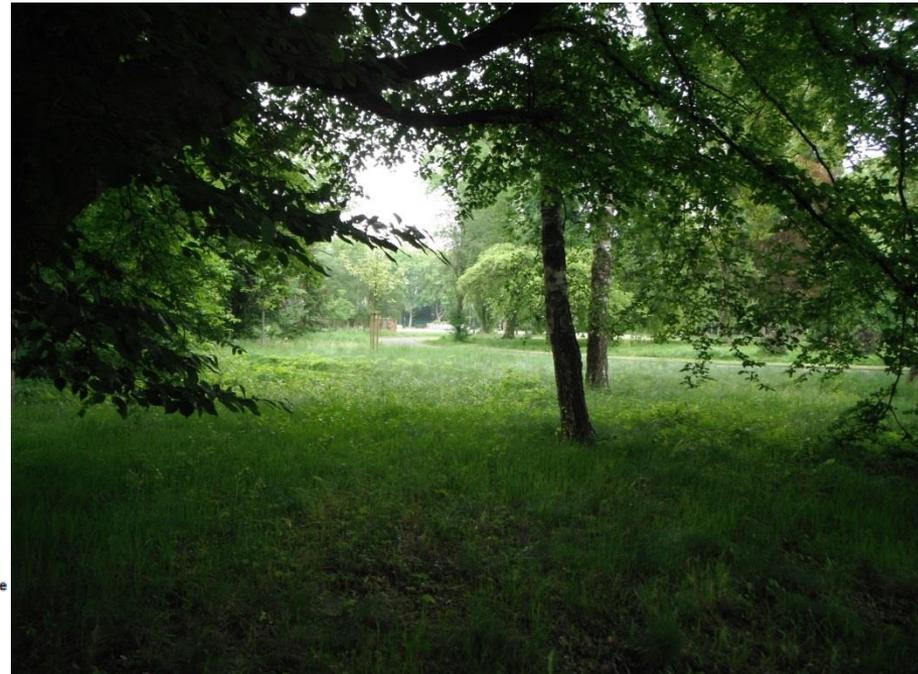
Périmètre de protection et circulation limitée aux anciennes allées

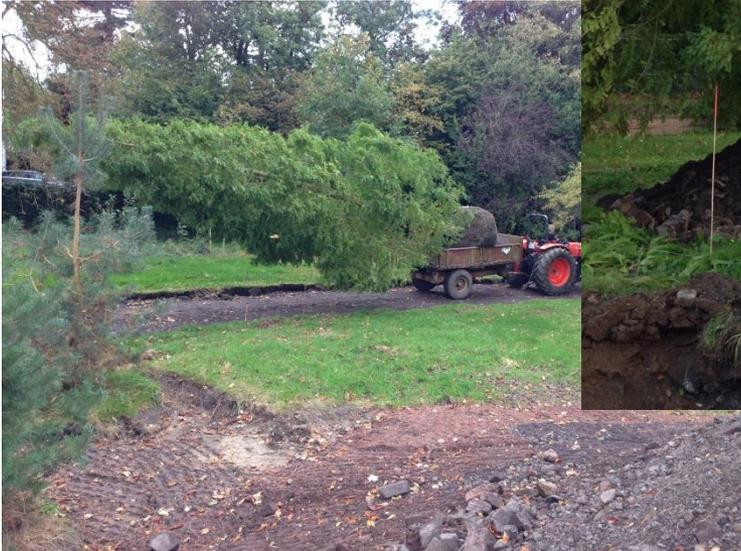
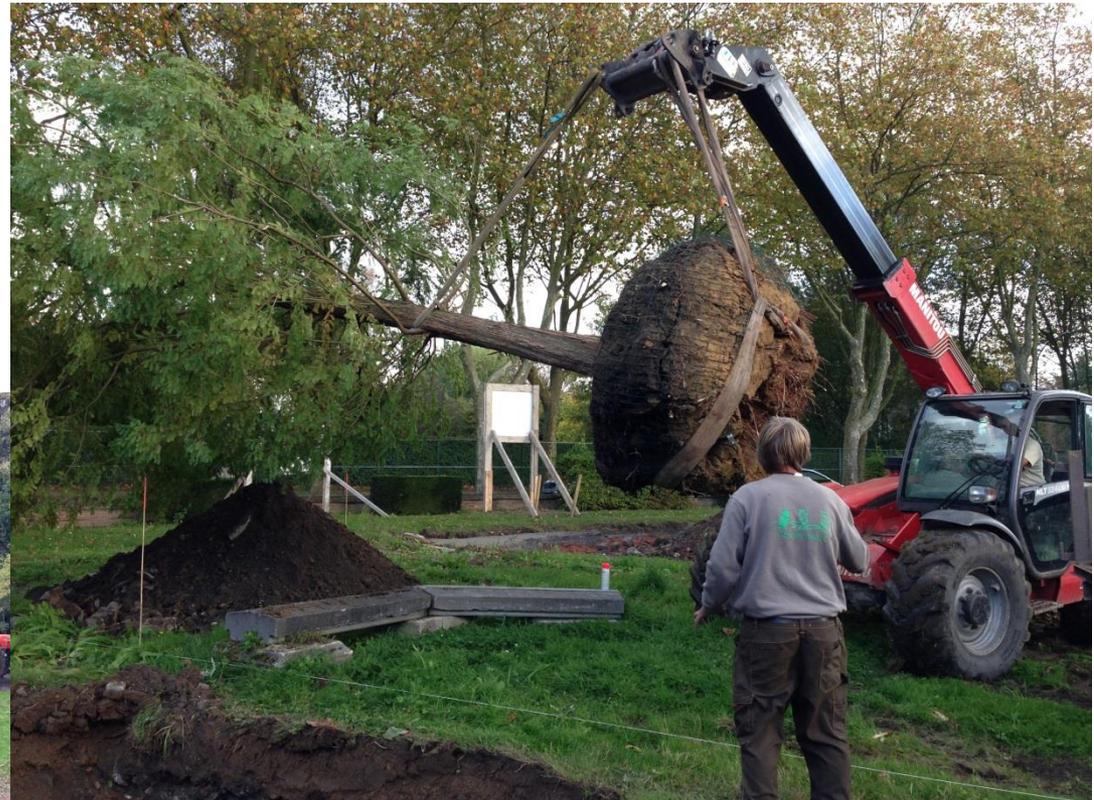
Transplantation d' un Métaséquoia de plus de 10m
